**Muestreo para el  
Diagnóstico de  
calidad de agua  
superficial del  
tramo inferior del  
Arroyo Claro**

*Colegio de Abogados de  
San Isidro*

Octubre 2019

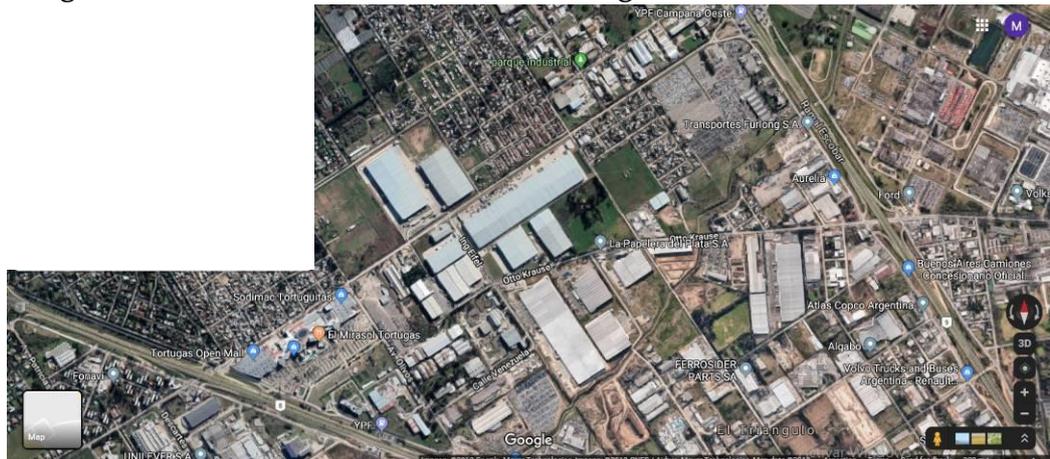
### Imagen 4: Área de Influencia- Sur de El Triángulo

Notas: Industrias en la zona de influencia: Unilever, Estaciones de Servicios, GEA, Ferrosider, Volvo, Atlas Copco, La Papelera del Plata, Aurelia, Transportes Furlong, Algabo, Aluex S.A., Stampa Automotores, Finning, Frio Dock S.A., Topps SRL, Huferjo, Cometto S.A., Frigorífico El Tano, Sony, Bordado y Estampado Ando.

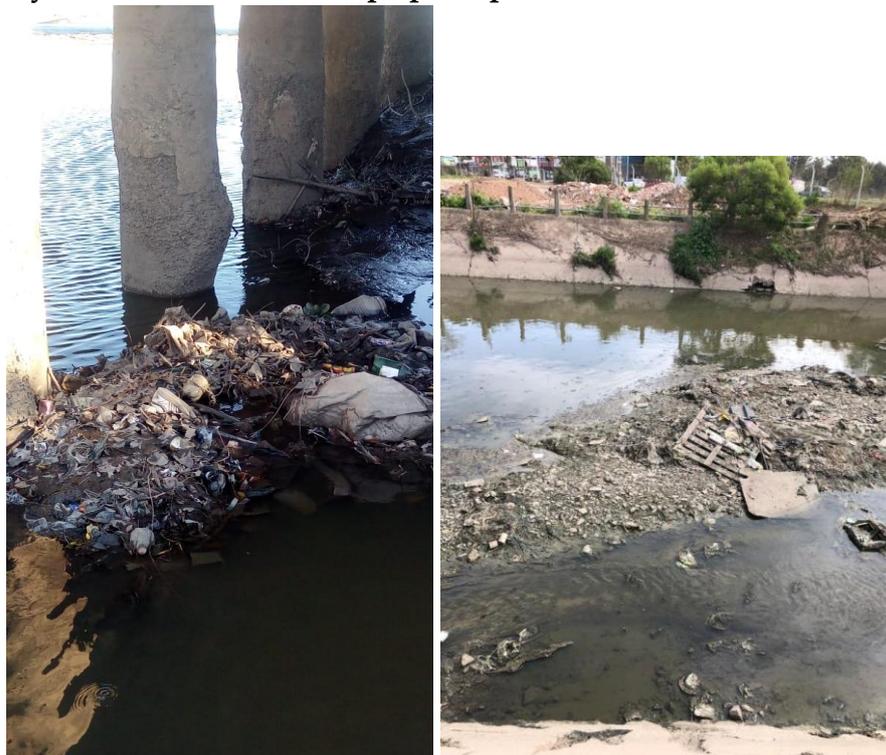
### Fotos 1 y 2: Condiciones del cuerpo principal del A° Claro

Notas: pueden verse las “islas” de residuos de larga data y en proceso de putrefacción.

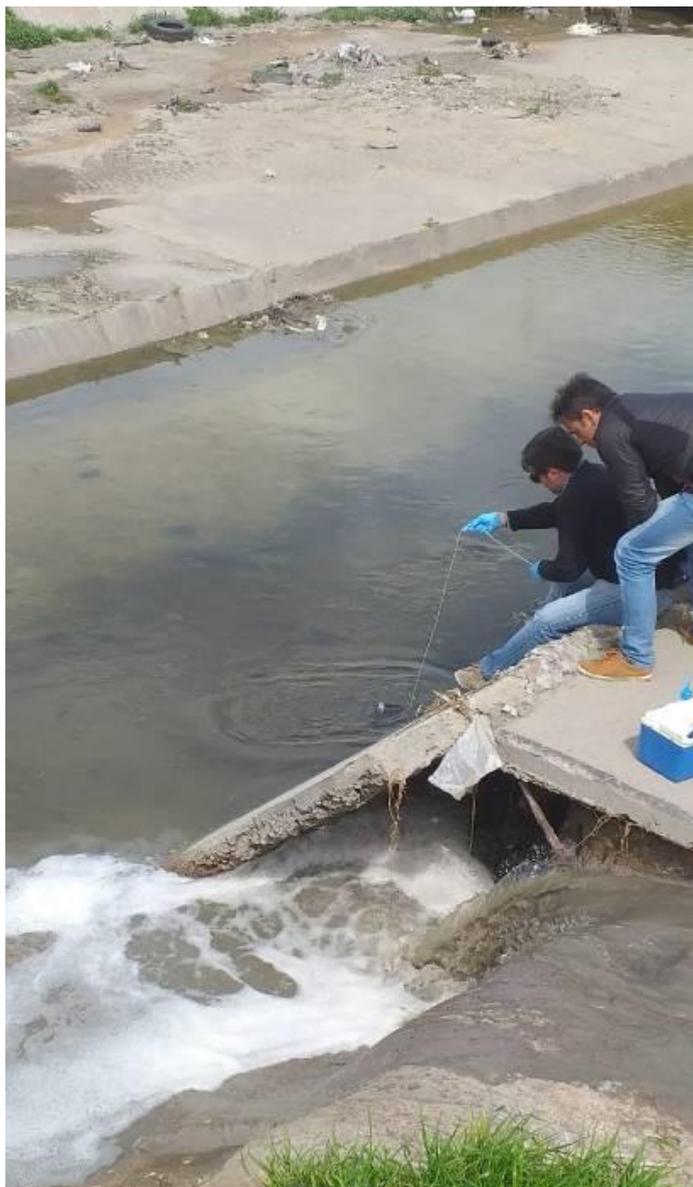
Foto 1. Punto de muestreo M1

Descripción	ID	Observaciones
Curso principal proveniente del Triangulo	M1	Fuerte olor a grasa. Sensación de acidez. Residuos asimilables a domiciliarios
Pluvial afluente del A°Claro al Norte	M2	Fuerte olor a grasa. Sensación de acidez. Gran caudal y material en suspensión.
Pluvial afluente del A°Claro al Sur	M3	Fuerte olor a grasa. Sensación de acidez.
Curso principal luego de la Planta Ford	M4	Sin percepción de fuertes olores. Islas de residuos y escombros
Curso Principal en cruce con Av.Benavidez	M5	Sin percepción de fuertes olores. Residuos asimilables a domiciliarios formando islas.
Curso Principal junto a Guardería Puerta Delta	M6	Fuerte olor a descomposición de materia orgánica. Sustancias oleosas en suspensión. Residuos asimilables a domiciliarios.

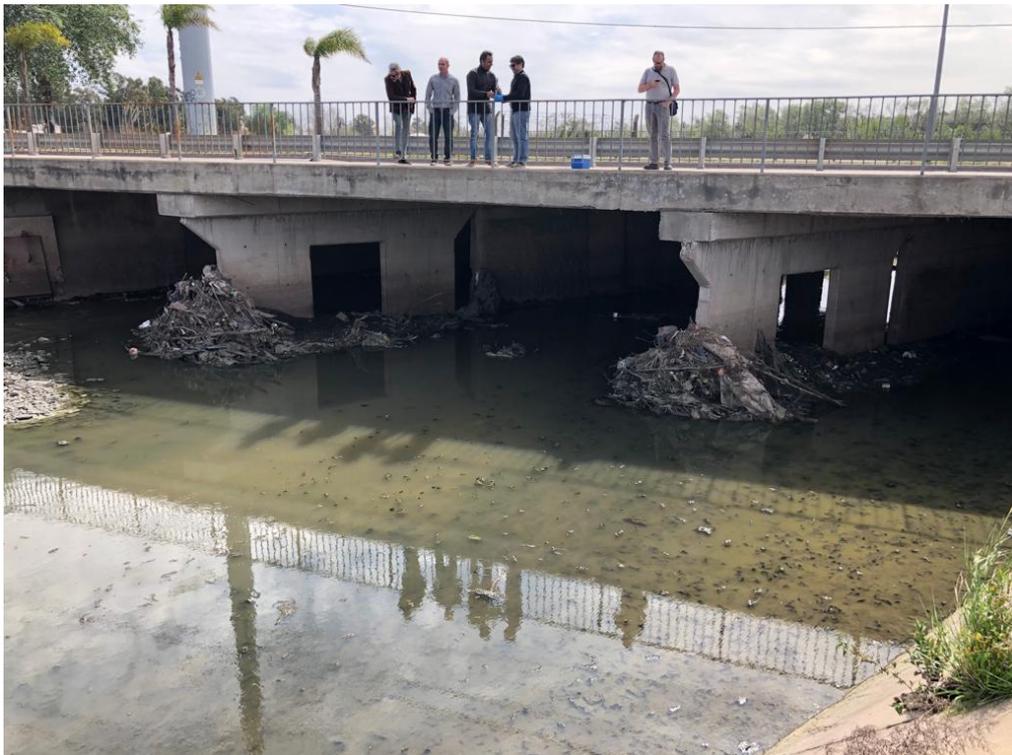
Foto 6. Punto de muestreo M5. Pueden verse cúmulos de residuos

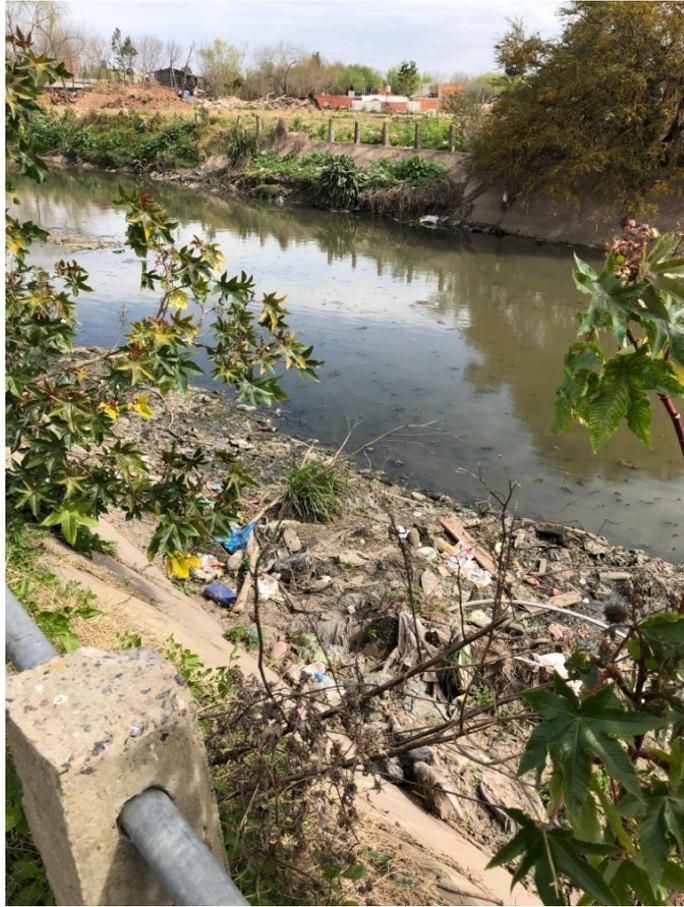
Foto 7. Vera del arroyo con gran cantidad de residuos. Puede verse sobre el curso conformaciones tipo cluster de materia en descomposición.

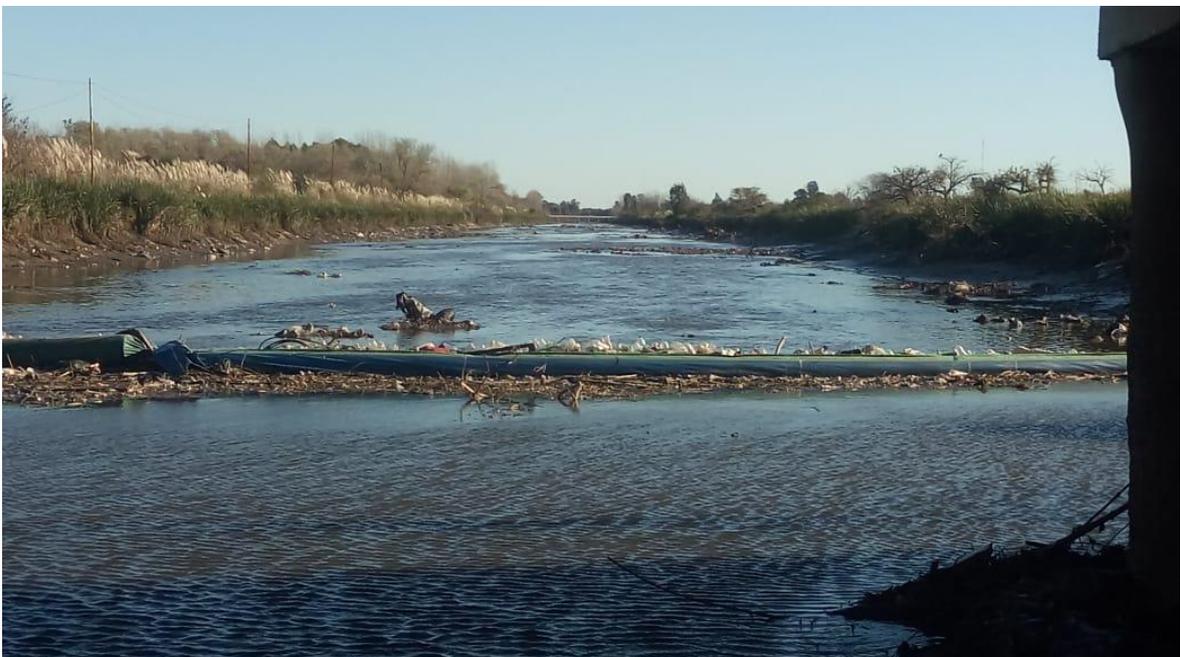
Foto 8. Punto de muestreo M6. Pueden verse cúmulos de residuos sobre la manga antes de su paso por el área de guarderías

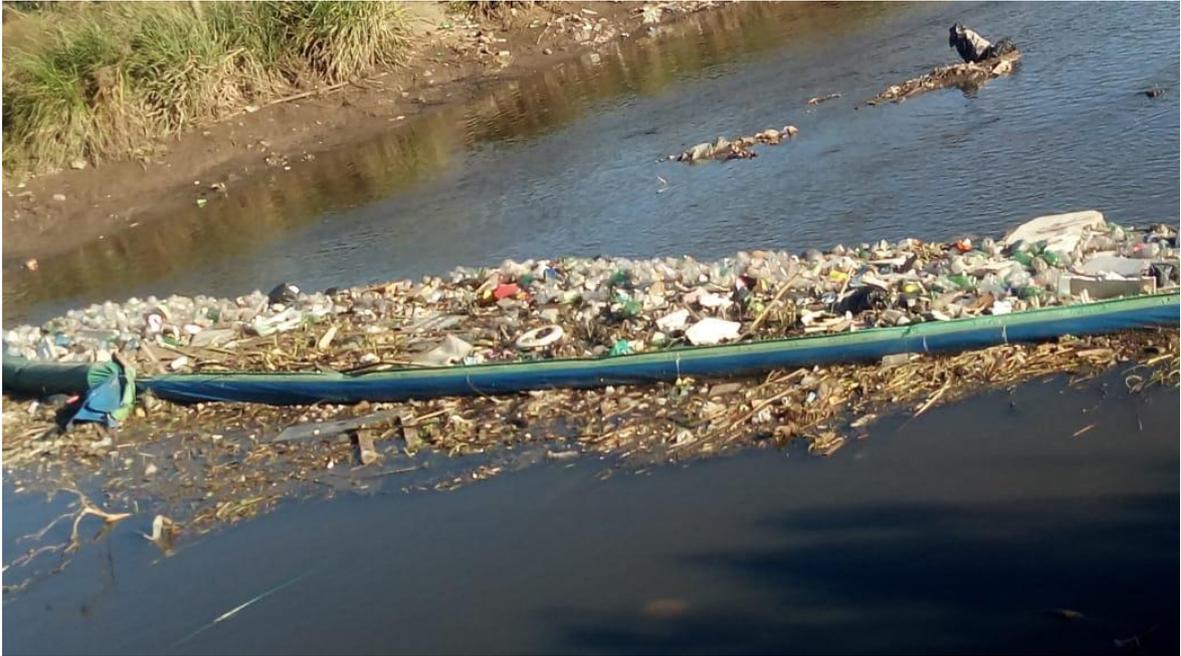
Foto 9. Punto de muestreo M6. Pueden verse cúmulos de residuos sobre la manga antes de su paso por el área de guarderías (acercamiento)
